ERRATA N. 01 AGOSTO/2016

Esta errata tem por objetivo corrigir os seguintes itens na **REGD 035.01.06 Regulamento de Instalações Consumidoras – Fornecimento em Tensão Secundária**, Versão 2.0 de Maio de 2016:

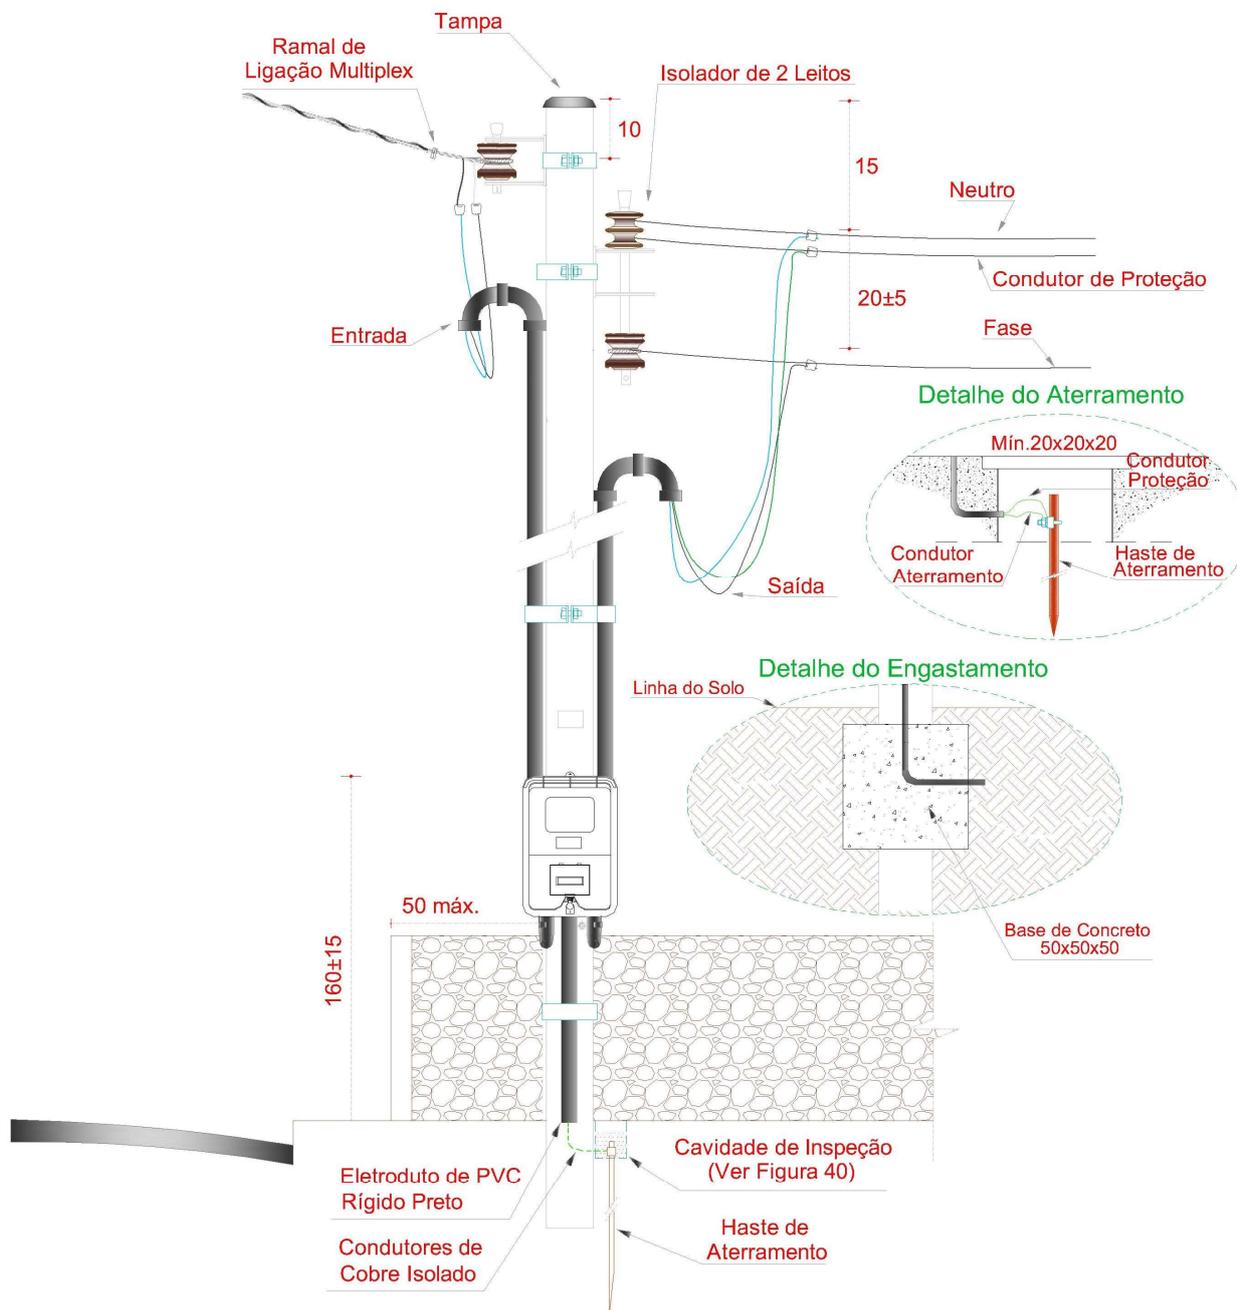
Figura 7 – Entrada de Energia com Medição Monofásica Instalada em Poste de Aço

1. O eletrodo de aterramento deve ser instalado fora da base concretada.
2. Os condutores de aterramento e proteção devem ser protegidos por eletróduto dentro da base concretada.
3. A medição lateral em lote sem delimitação física entre a área privada com a via pública, deve ser provida de compartimento edificado.
4. A armação secundária de um estribo pode ser substituída pela armação secundária de policarbonato, conforme **figura 38**;
5. Medidas em centímetros.

- Corrigir a **Figura 7**, página 126, instalando o eletroduto dos condutores de saída da medição e o eletroduto dos condutores de proteção e aterramento na parte externa do poste de aço.
- Corrigir a **Figura 33B**, página 173, instalando o eletroduto dos condutores de saída da medição e o eletroduto dos condutores de proteção e aterramento na parte externa do poste de aço.

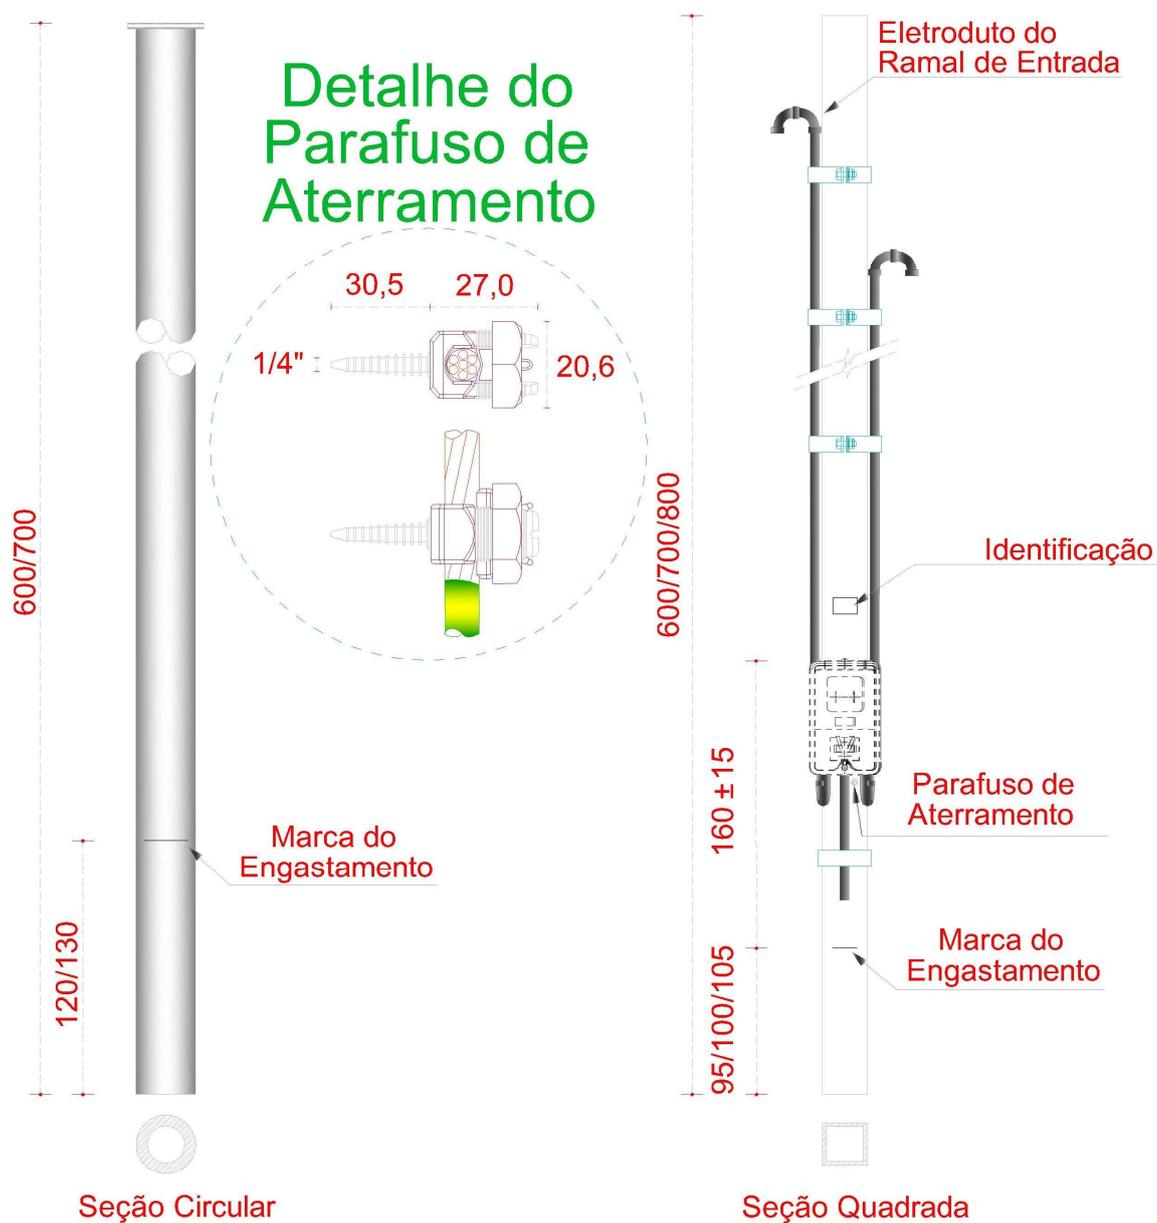
Figura 33(B) – Poste Particular de Aço sem Caixa e com Caixa de Medição Acoplada

1. Os postes devem atender as exigências da NBR 6591;
2. Os postes com caixa acoplada devem ser devidamente aprovados pela Cooperativa;
3. Especificações do poste com seção circular conforme **ANEXO K**;
4. Identificação:
 - Nome do fabricante;
 - Data da fabricação;
 - Comprimento nominal;
 - Diâmetro do topo.
5. Dimensões em centímetros (postes) e milímetros (detalhe do parafuso).
